Analysis and evaluation of the thermal performance of roofing systems used in dry construction for residential buildings located in the city of Santiago de Cali and its area of influence

Análisis y evaluación del desempeño térmico de sistemas de cubiertas utilizadas en construcciones en seco para edificaciones de vivienda ubicadas en la ciudad de Santiago de Cali y su área de influencia

Sandra Lucía Vidal¹

, Javier Barona²

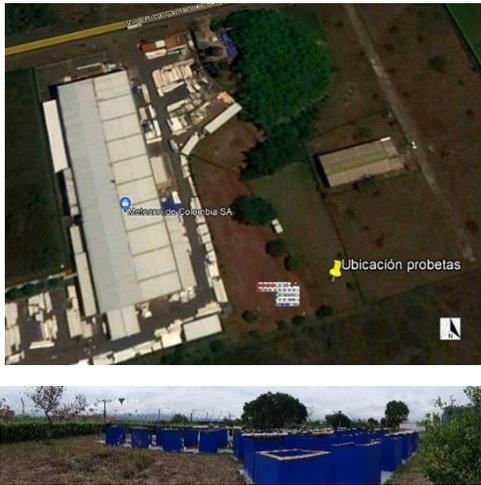
Figura 1. Localización
Fuente: Elaboración propia. 2021

A continuación, se construyen 28 especímenes entre la ciudad de Cali y Santander de Quilichao en coordenadas norte 3°01'39.36" Oeste 76°29'21.12" las probetas se orientan en dirección norte sur dado que el flujo de radiación

es mayor en el segundo semestre del año ver figura 1.

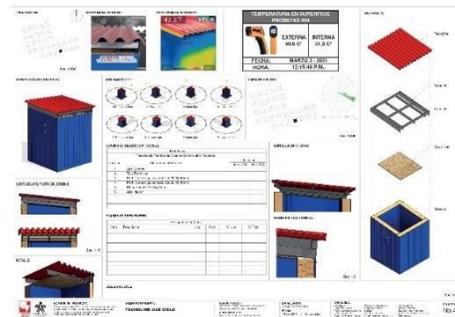
Figura 2. Ficha técnica 1era categoría
Fuente: Elaboración propia. 2021

Se estiman dos componentes principales cámara de aire y de carácter hermético. En el 1er caso se incluye una cámara de aire (CA) de 0,045 mts. Se reconoce el paso de este flujo como uno de los principales factores de refrigeración al interior de los espacios, considerándose variables de carácter constructivo que pueden observarse por debajo del techo como son: la implementación de cielos rasos, bases de cubierta y revestimientos de pintura sobre la superficie externa de la teja.

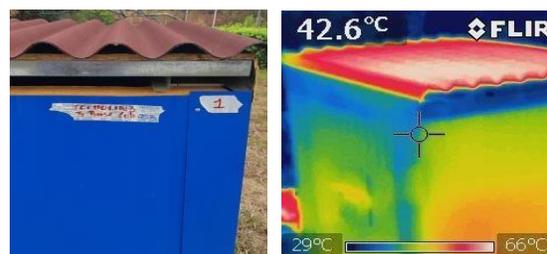
Figura 5. Imagen Módulo 01. Fuente: Elaboración propia. 2018

En el caso de esta investigación los equipos usados son: Data Loggers EXTECH RHT10 que

aportan lecturas sobre temperatura y humedad relativa en intervalos de 30 minutos al interior y exterior de las probetas; Termómetro Laser y Cámara Termográfica para lecturas puntuales sobre la superficie exterior e interior de las probetas ver figura 5. En cuanto al análisis estadístico posterior a las mediciones, se realiza de manera descriptiva para los 6.108 registros de temperaturas medidos cada media hora en 128 días.
