Defecto inusual en introductor de cateter de arteria pulmonar

Luis Angel Betancur Franco, MD.*

Existen varios sistemas de introductores para catéteres venosos centrales¹. Las indicaciones, usos, técnicas de inserción, cuidados y posibilidad de complicaciones están ampliamente documentadas en la literatura^{2,3,4,5,6,7}. Reportamos un defecto inusual en un introductor de catéter de arteria pulmonar en un procedimiento para cirugía cardiaca.

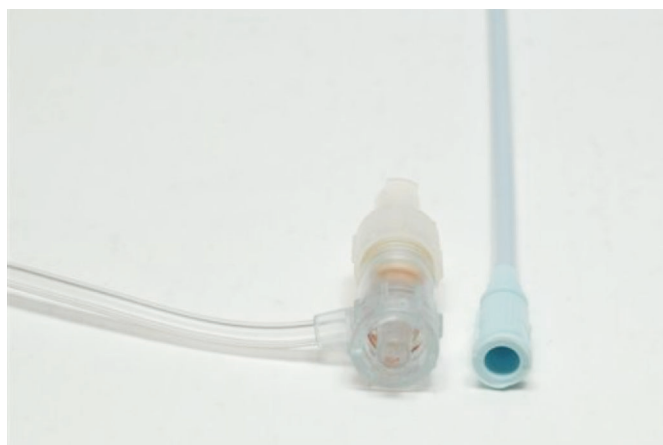
Figura 1

Abbott[®] Ireland, Stigo,. Rep. of Ireland) sobre dilatador en poliuretano lo cual se realizó sin dificultad y se retiró dilatador con la guía. Al proceder a unir el introductor a la válvula hemostática (Figura 1) no fué posible lograr que enroscara a pesar de intentarlo en tres ocasiones. Considerando que existía un defecto en alguna de las partes, y ante el riesgo de sangrado importante en cada intento de empatar la válvula y/o embolismo aéreo, se decidió reinsertar la guía recta y retirar el introductor para realizar el paso de un sistema nuevo, lo cual se logró sin dificultad y se adaptó en forma usual.

Introductor de la válvula hemostática.

No es nuestra práctica rutinaria chequear antes de la inserción que estas dos partes se adapten en forma adecuada ya que no había ocurrido antes esta situación. Tampoco recomendamos que el sistema (introdutor-válvula hemostática con salida lateral-llave de 3 vías) sea empacado antes debido a que para realizar la dilatación de la vena hay que pasar el dilatador a través del puerto valvulado (Figura 3) y esto puede dañar la válvula, algo que ya nos ocurrió, y lo cual implica el cambio de válvula hemostática. Por lo tanto, aún cuando es un evento raro, recomendamos probar el adecuado empuje del introductor a la válvula hemostática antes de proceder a insertarlo.

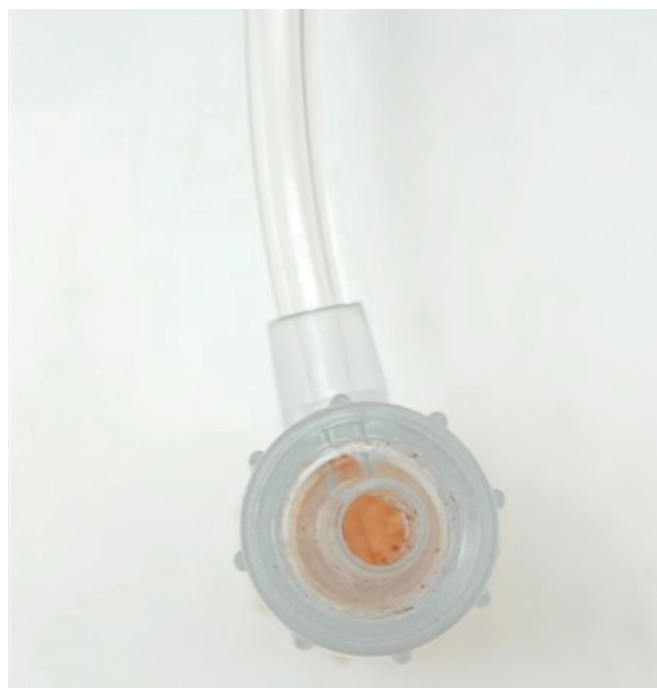
Figura 2a

El sistema retirado se envió a lavado y luego se inspeccionó en forma completa encontrando que el orificio de la válvula hemostática a través del cual se inserta el catéter de arteria pulmonar se encontraba desviado de la línea media (Figura 2a) lo cual por asimetría impedía la adaptación y el enrosque adecuado al introductor (Figura 2b). Se envió el kit introductor al fabricante para estudio considerando defecto de fábrica y no de manipulación del elemento ya que la parte en mención es absolutamente rígida y no hay posibilidad de alterarla durante la manipulación médica usual (esperamos respuesta).

Válvula hemostática.

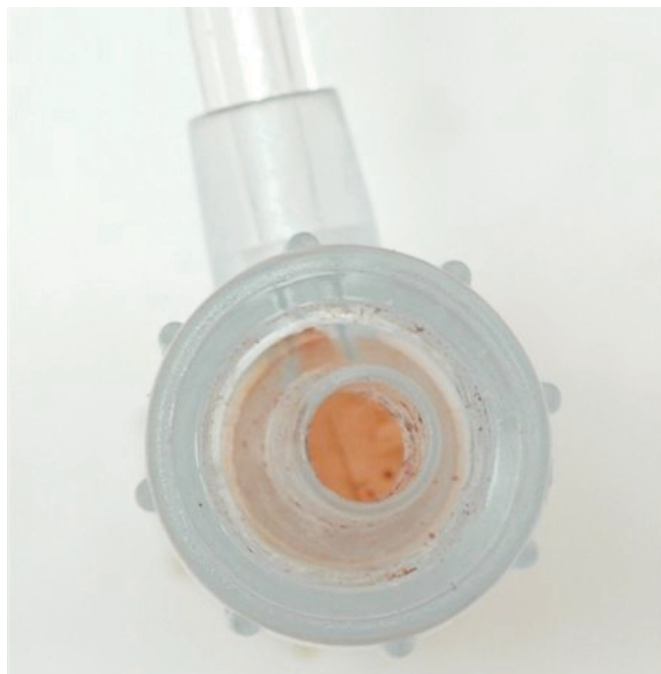
Figura 2b

Orificio de la válvula hemostática con asimetría.

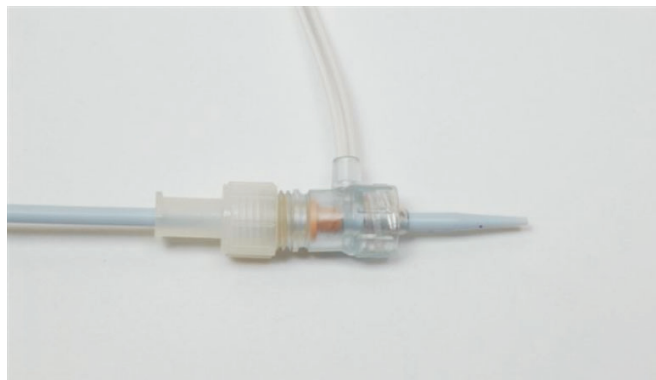
Figura 3

Puerto valvulado.
