Fractura mandibular múltiple en una zarigüeya (*Didelphis marsupialis*), estudio radiológico forense

Multiple mandibular fracture in a possum (*Didelphis marsupialis*), forensic radiological study

Gallego-Rodriguez RS, Leysner-Tavera J, Aguirre JC. Fractura mandibular múltiple en una zarigüeya (*Didelphis marsupialis*), estudio radiológico forense. Rev Colombiana Cienc Anim. Recia. 2019; 11(1):Articulo682. DOI: <https://doi.org/10.24188/recia.v11.n1.2019.682>

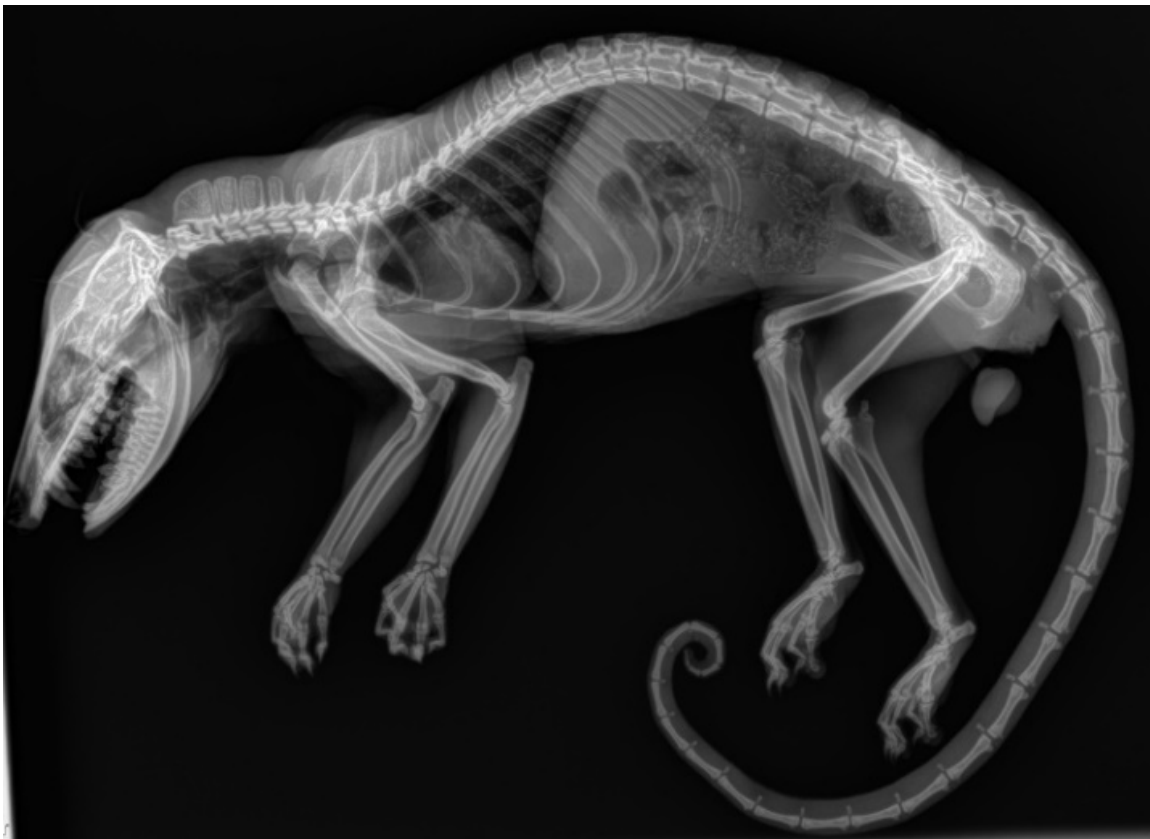
Figura 1. Estudio radiológico lateral completo post-mortem de paciente *Didelphis marsupialis* en el cual no se observa ninguna lesión a nivel óseo ni de tejido blando, por medio de esta radiografía se descartan fracturas del esqueleto axial y apendicular.

Como parte del diagnóstico imagenológico forense se decide realiza un estudio radiológico (equipo generador VR 40 VET _RAY INC, USA, Idaho 1989) basado en un estudio ortogonal del paciente, en el que se utilizó un kilovoltaje de 60 con un amperaje de 16 y un miliamperaje de 0.16; se tomaron: vista lateral completa (ver figura 1), vista lateral de tórax – abdomen y de cráneo, vista ventro dorsal de tórax – abdomen, y cráneo, a su vez, se realizan radiografías laterales y antero – posteriores de los miembros, como hallazgo anexo se observa un puente intervertebral (espondilo artrosis) entre los cuerpos vertebrales de la 1 y la 2 vertebral caudal.

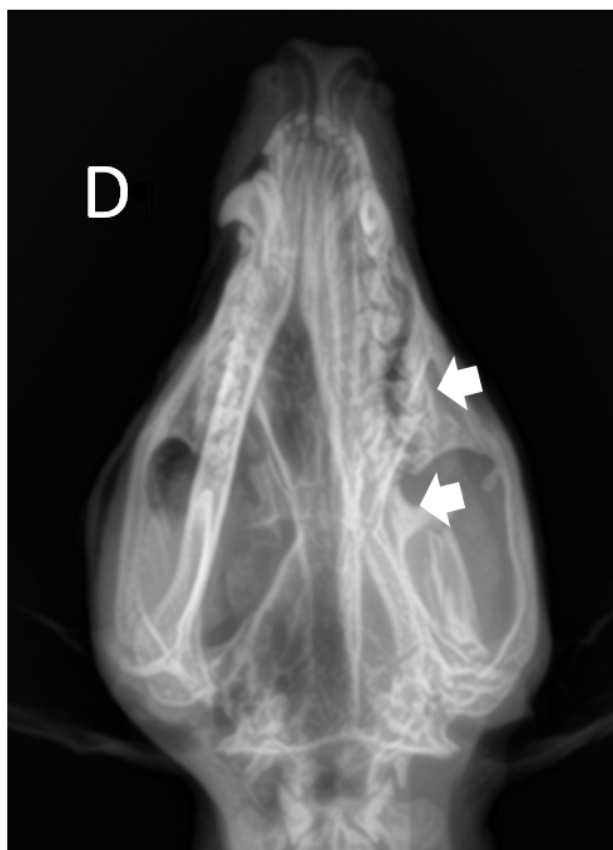
Figura 2. Estudio radiográfico ventro dorsal de cráneo en el cual se observan múltiples fracturas en el aspecto izquierdo de la región maxilar y mandibular (flechas).

En el estudio radiológico ventro dorsal de cráneo se observa fractura en tallo verde de la rama horizontal mandibular izquierda, en el ángulo mandibular izquierdo, se evidencia fractura oblicua completa, en la porción del hueso maxilar izquierdo se observa una fractura longitudinal levemente desplazada (Figura 2).

Las lesiones sobre este individuo se encontraron reunidas en su mayoría sobre el eje estomatognático lo cual, en conjunto con la naturaleza de las mismas, es indicativo de un evento de alta transferencia de energía en poco tiempo (segundos) debido a las fuerzas que actuaron sobre el cuerpo del animal en el momento (10).

En los hallazgos radiológicos postmortem encontrados en este individuo, se evidencia que las lesiones más relevantes se encuentran en el tejido óseo afectándose principalmente la región craneal del animal, en la cual se observan múltiples fracturas relacionadas con el aspecto mandibular izquierdo, contrario a lo mencionado por Watson en el 2017, el cual describe que es más común que el reporte de hallazgos radiológicos en el esqueleto apendicular de fauna silvestre muerta por atropellamiento (3).
