Evaluación de impacto ambiental de la cantera “La Represa”, en la provincia de San Luis, Argentina

Environmental impact assessment of the quarry “La Represa” in San Luis province, Argentina

Natalia Judith Marchevsky¹, Andrea Alejandra Giubergia²
Néstor Hugo Ponce³

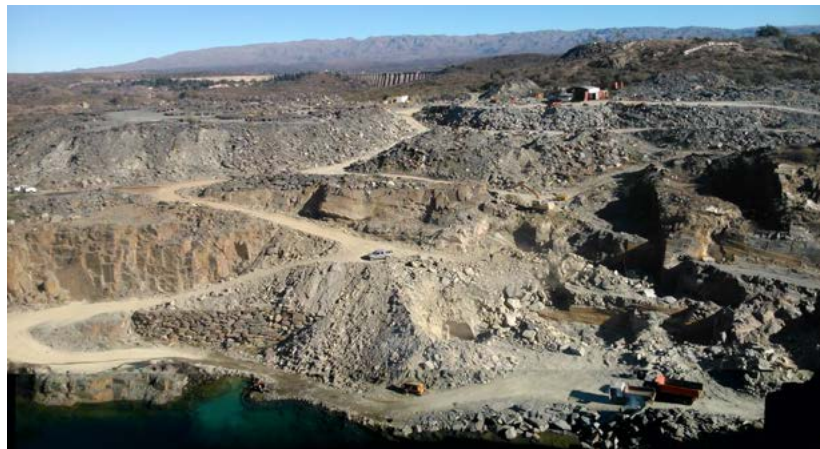
El laboreo del yacimiento se realiza como cantera a cielo abierto. Actualmente, tiene frentes de extracción, con bancos que superan en algunos casos los 20 m de altura, lo que permite tener varias alternativas de extracción. La figura 2 muestra una imagen panorámica de la cantera La Represa, se observan accesos a diferentes frentes de explotación como también material estéril acumulado.

Figura 2. Foto panorámica de la cantera La Represa donde se observan accesos a diferentes frentes de explotación
